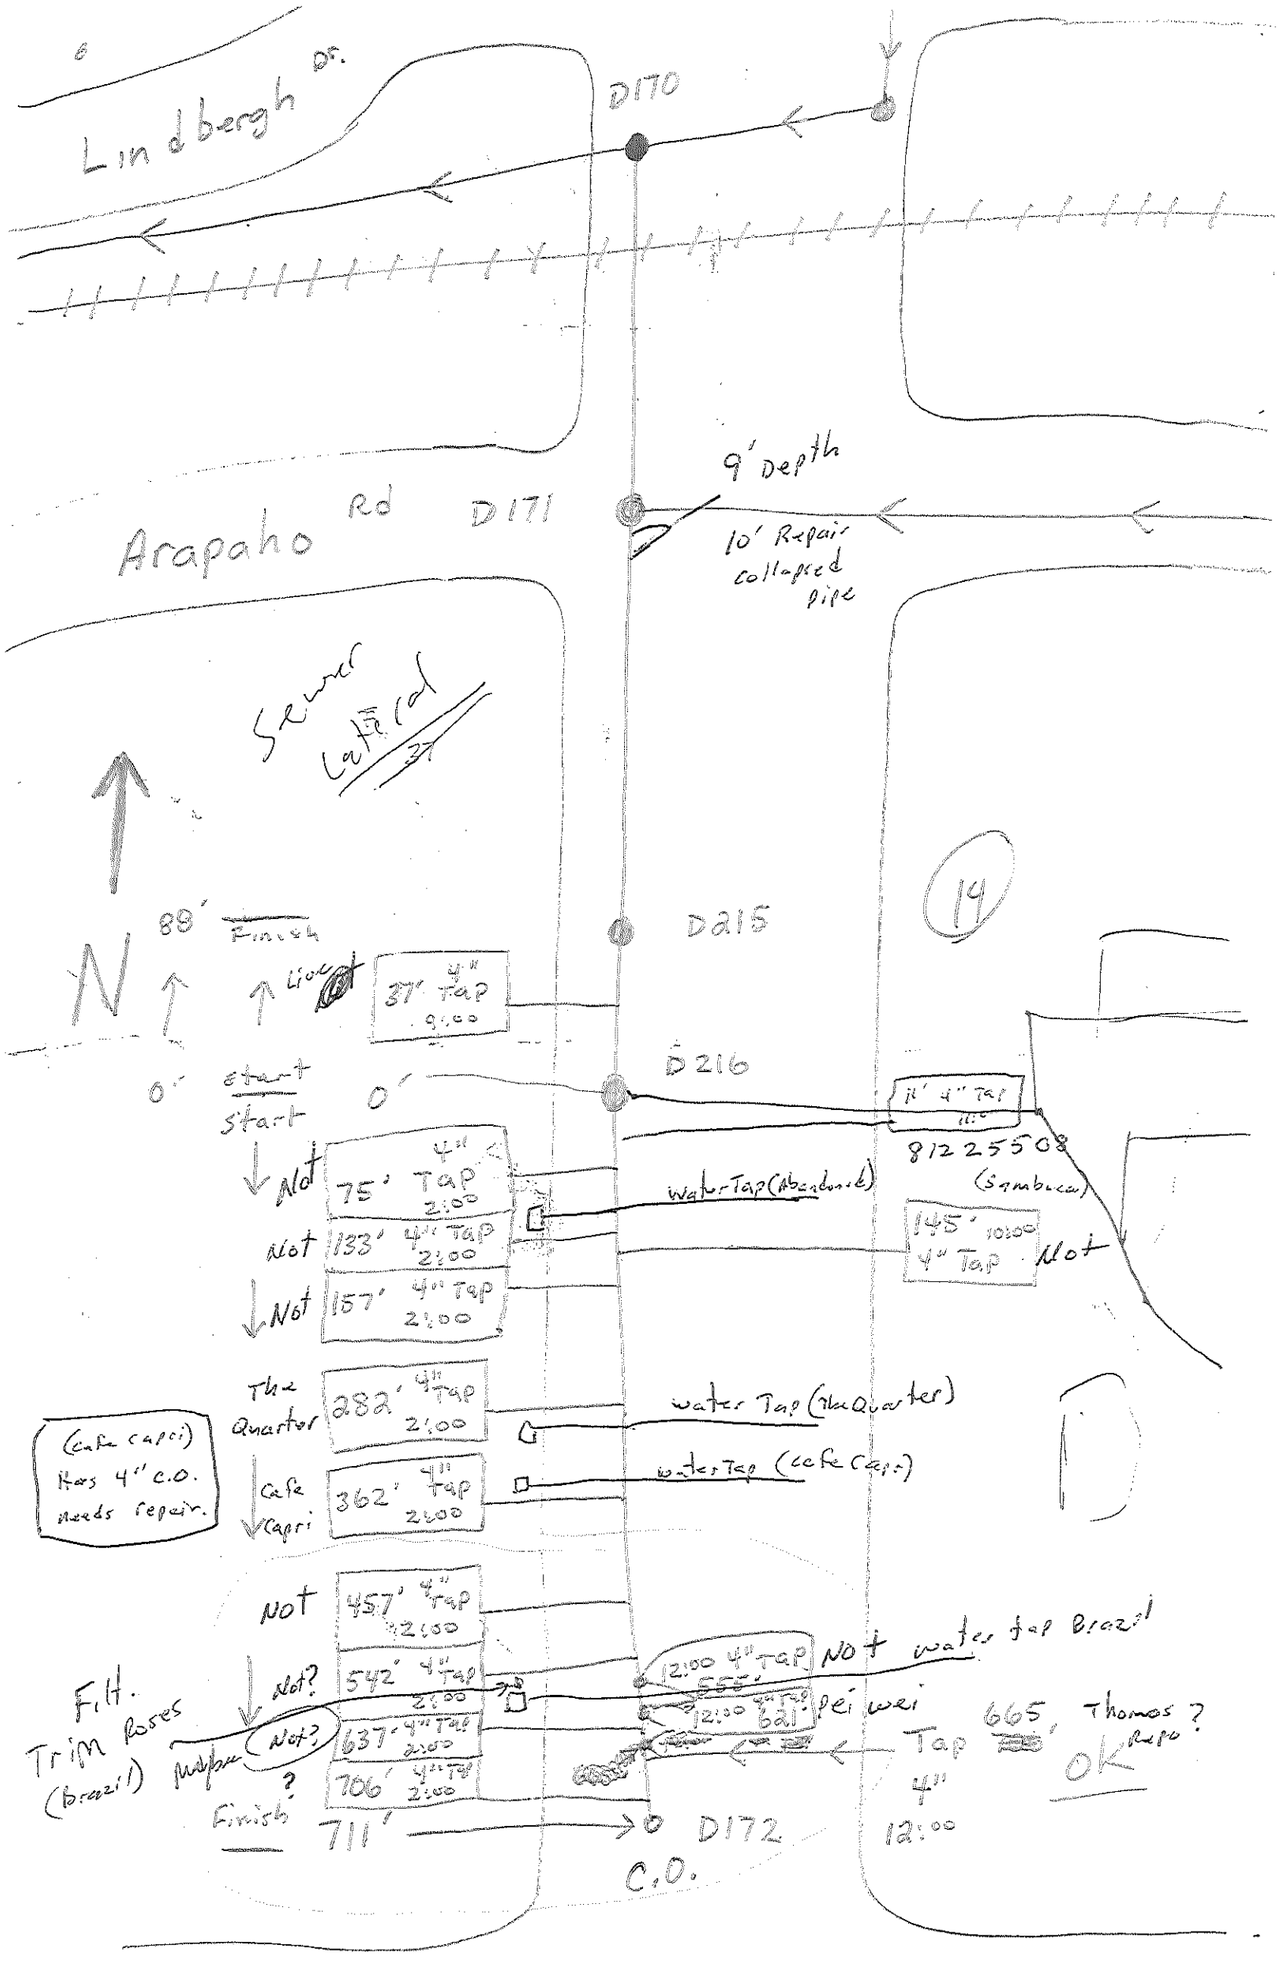
Lindbergh Dr.
D170
9' Depth
Arapaho Rd
D171
10' Repair collapsed pipe
Sewer Lateral
37
N
88' Finish
Live
37' 4" Tap 9:00
D215
14
0' start
start
0'
D216
11' 4" Tap
81225508
(Sambuca)
Not
75' 4" Tap 2:00
water Tap (Abandoned)
Not
133' 4" Tap 2:00
145' 10:00 4" Tap
Not
Not
157' 4" Tap 2:00
The Quarter
282' 4" Tap 2:00
water Tap (The Quarter)
(cafe capri) Has 4" C.O. needs repair.
Cafe Capri
362' 4" Tap 2:00
water Tap (cafe Capri)
Not
457' 4" Tap 2:00
Not?
542' 4" Tap 2:00
12:00 4" Tap 555'
Not water tap Brazil
12:00 4" Tap 621'
pei wei
Filt. Trim Roses (brazil)
Not?
637' 4" Tap 2:00
Tap 665' Thomas ?
4" 12:00
OK
Repo
706' 4" Tap 2:00
Finish
711'
D172
C.O.
BeltLine Rd.
